100 неисправностей телевизоров

ПОИСК И УСТРАНЕНИЕ ТИПИЧНЫХ ДЕФЕКТОВ

Даже глубокое теоретическое изучение функционирования телевизора не дает ответов на некоторые вопросы, возникающие у специалиста по ремонту. Наряду с хорошим знанием электронных схем важно умение быстро проводить диагностику неисправностей, возникающих на шасси современного телевизора.

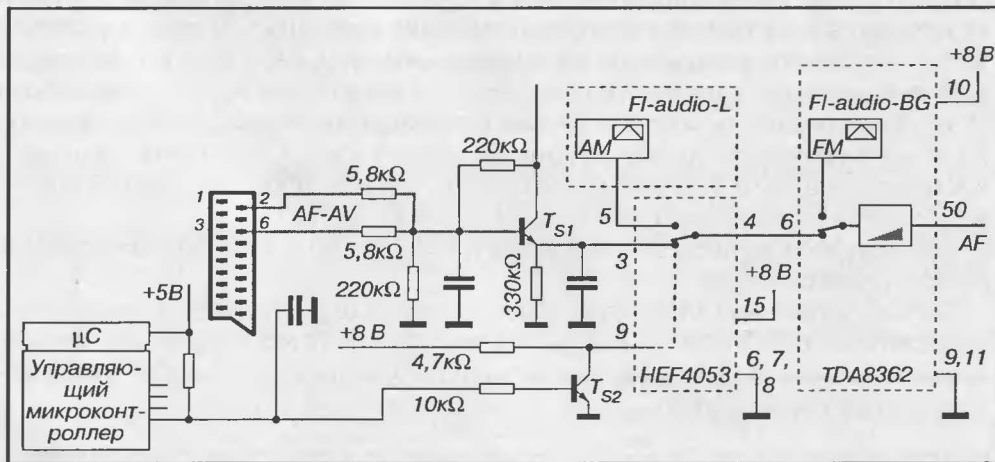
Рис. 10.6. Переключатель звукового сигнала TV-VIDEO IN

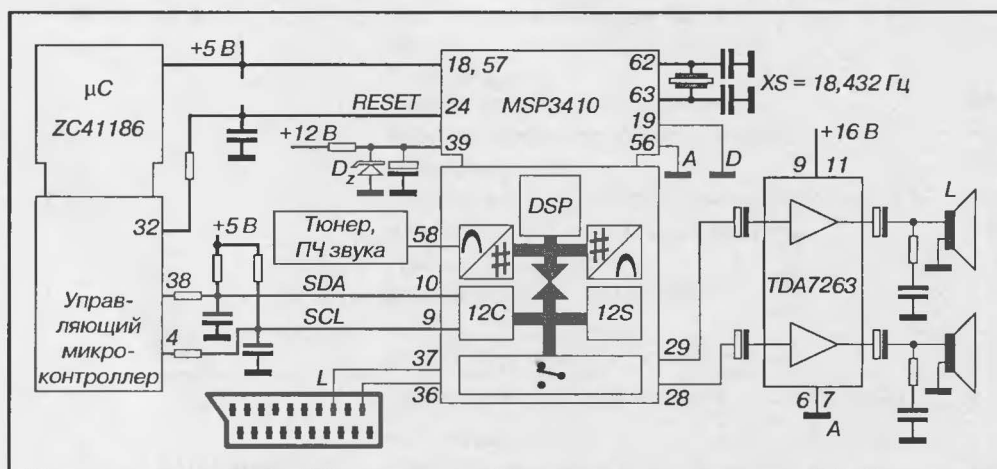
Рис. 10.8. Фрагмент схемы цифрового звукового процессора

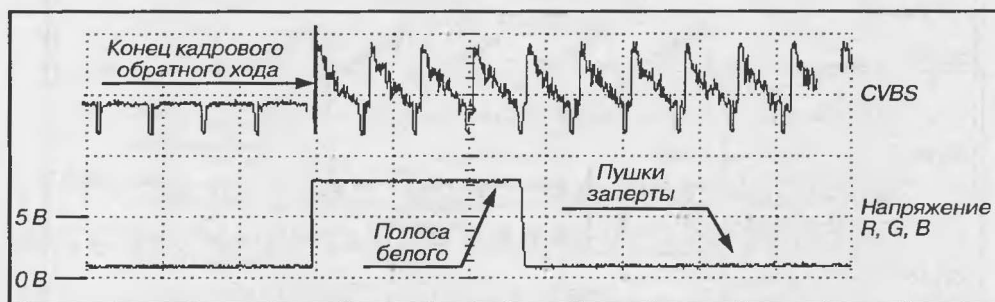
Рис. 11.8. Осциллограммы сигналов R, G, B на входе платы кинескопа

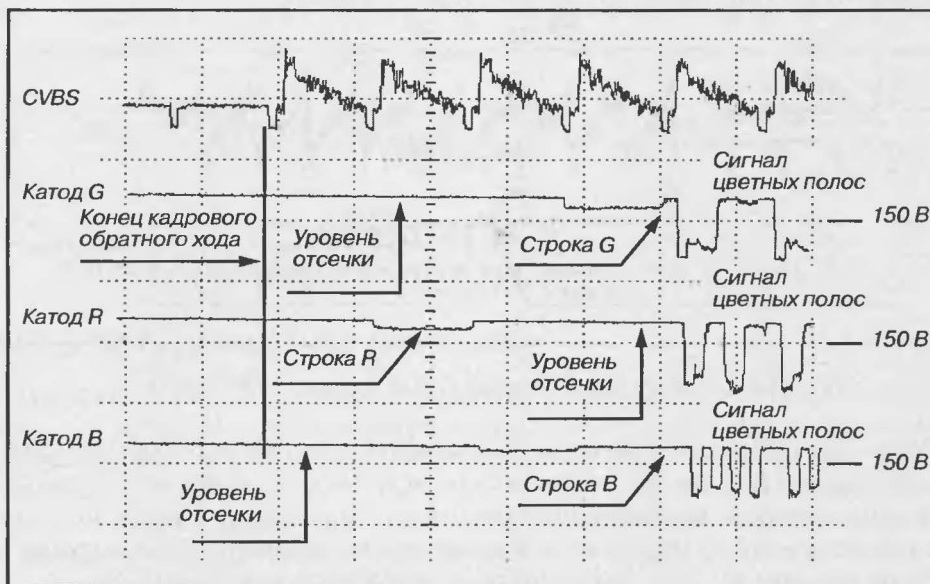
Рис. 11.10. Осциллограммы сигналов R, G, B в нормальном режиме работы

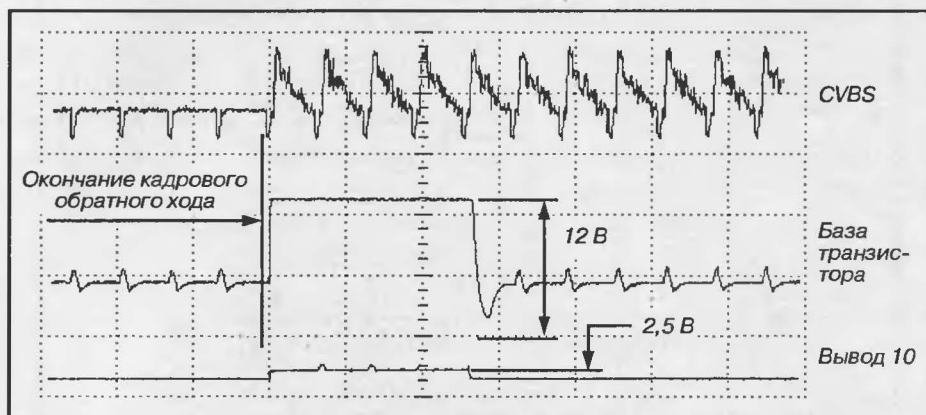
Рис. 11.11. Оциллограммы сигналов автоматической цепи привязки уровня черного

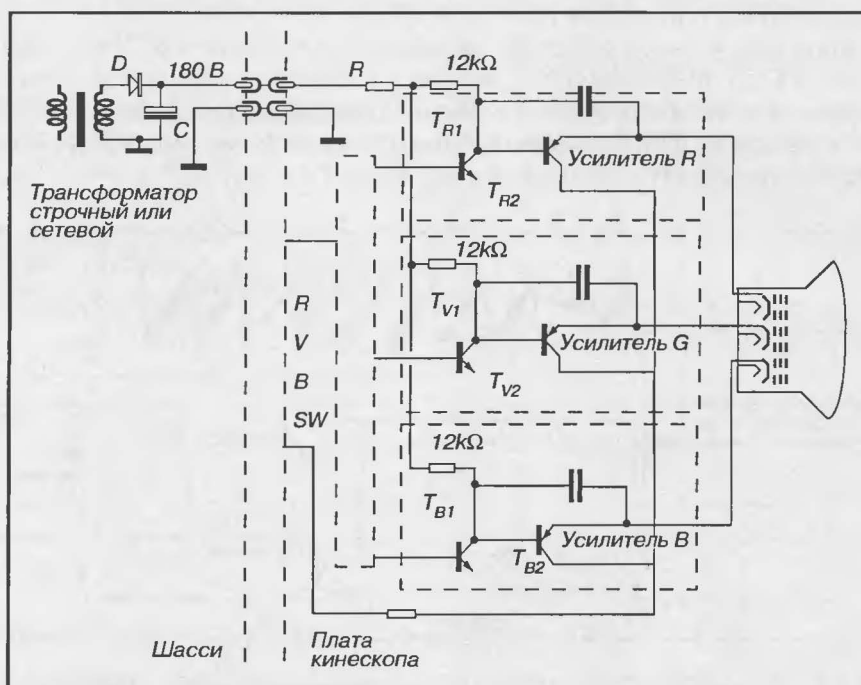
Рис. 11.12. Основные элементы платы кинескопа

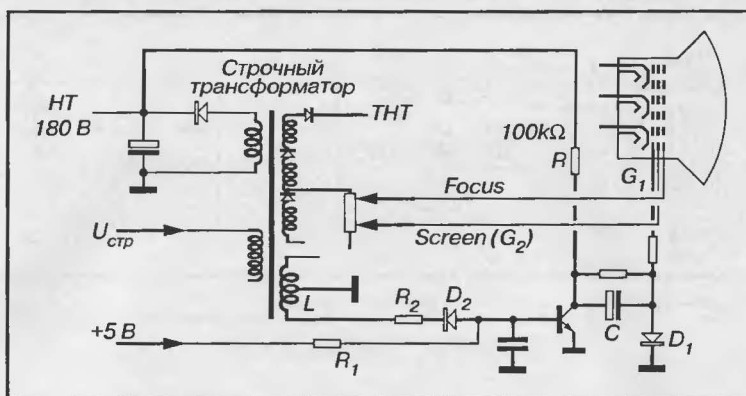
Рис. 11.15. Схема гашения луча

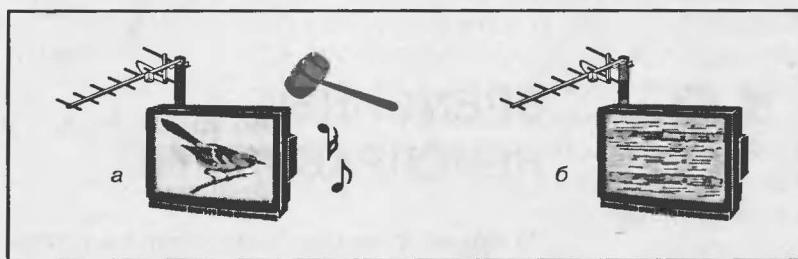
Рис. 12.1. Проявление неисправности

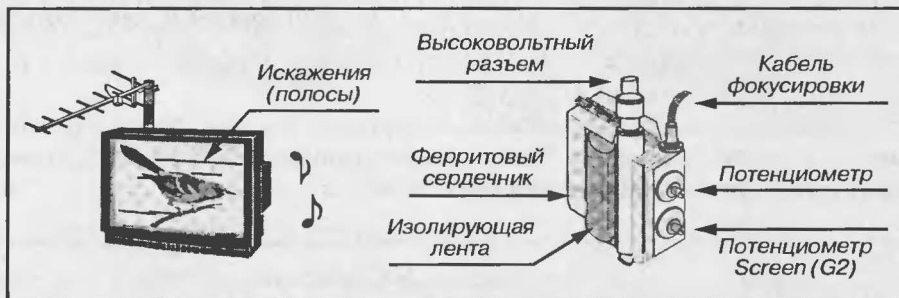
Рис. 12.3. Наблюдаемое изображение и строчный трансформатор

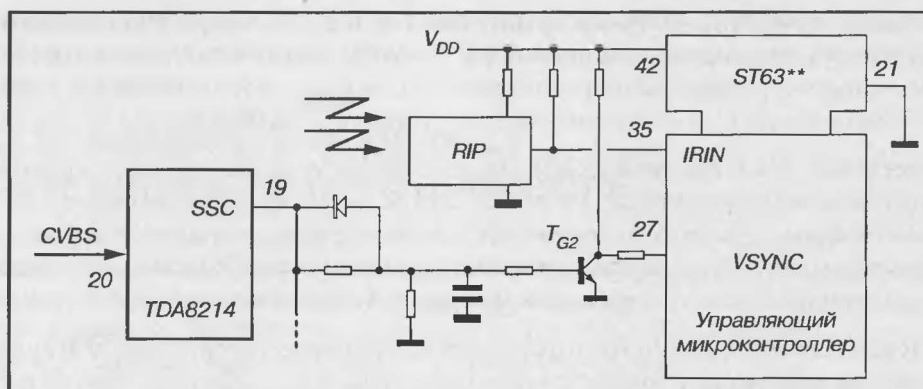
Рис. 12.4. Внешние цепи управляющего микроконтроллера типа ST63

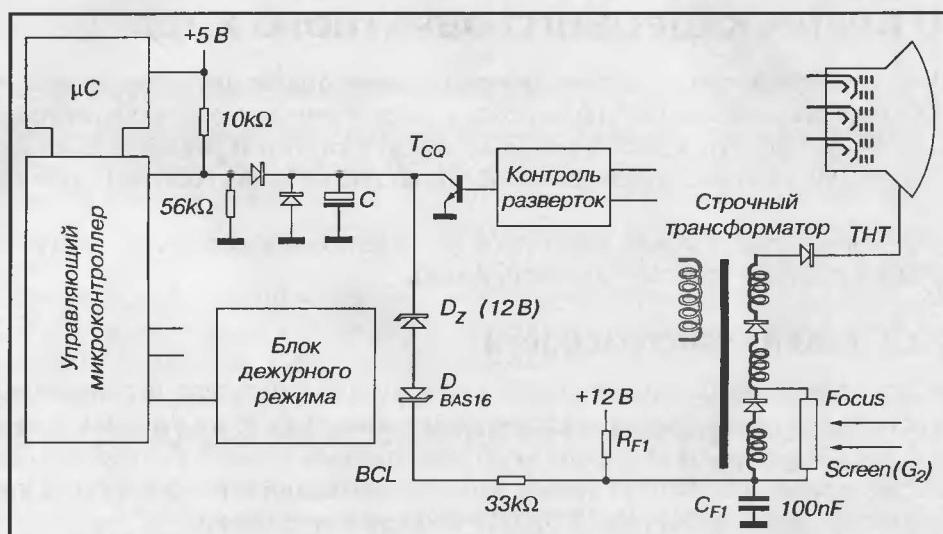
Рис. 12.5. Схема цепи ограничения тока луча

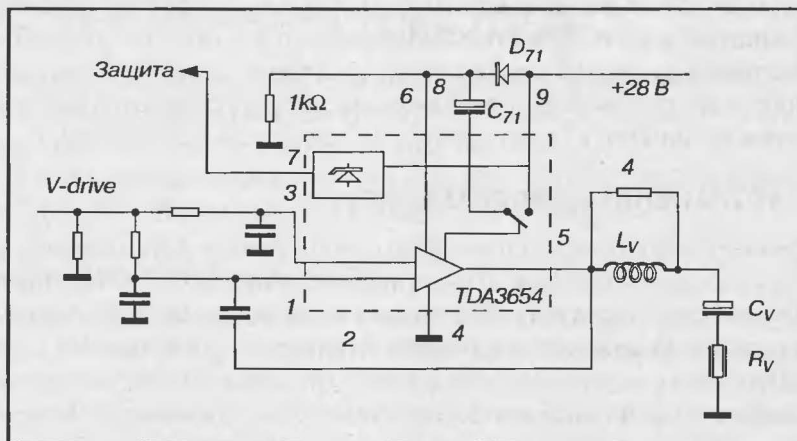
Рис. 12.6. Выходной каскад кадровой развертки на ИС TDA3654

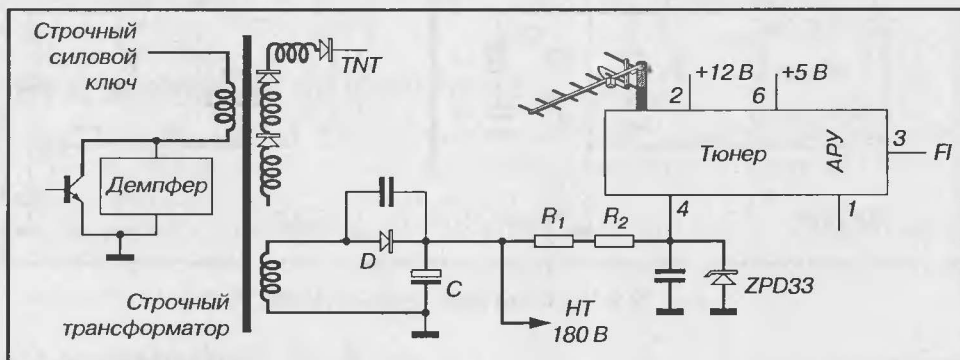
Рис. 12.9. Схема формирования напряжения питания варикапа 33 В

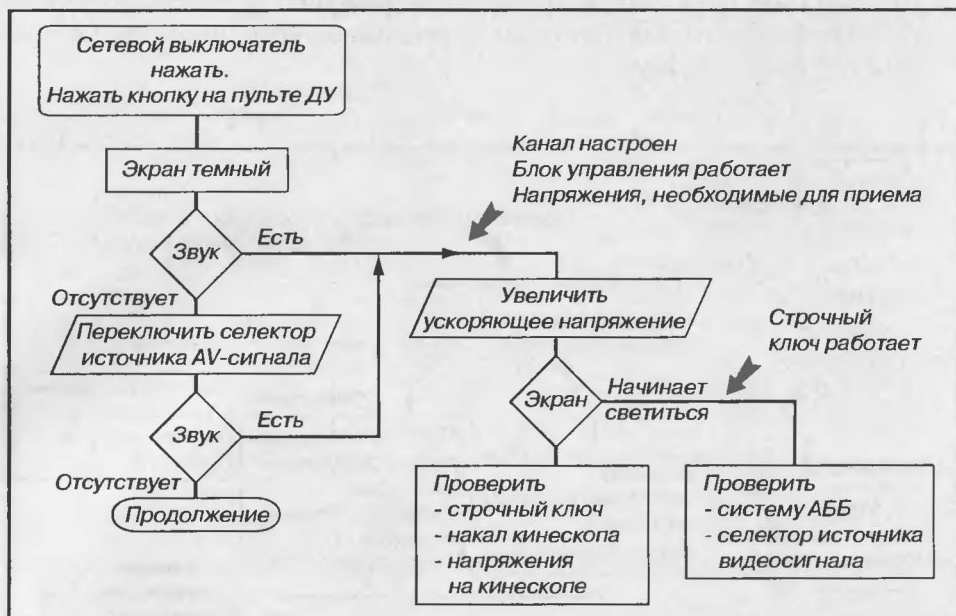
Рис. 13.1. Алгоритм поиска неисправности, когда экран не светится

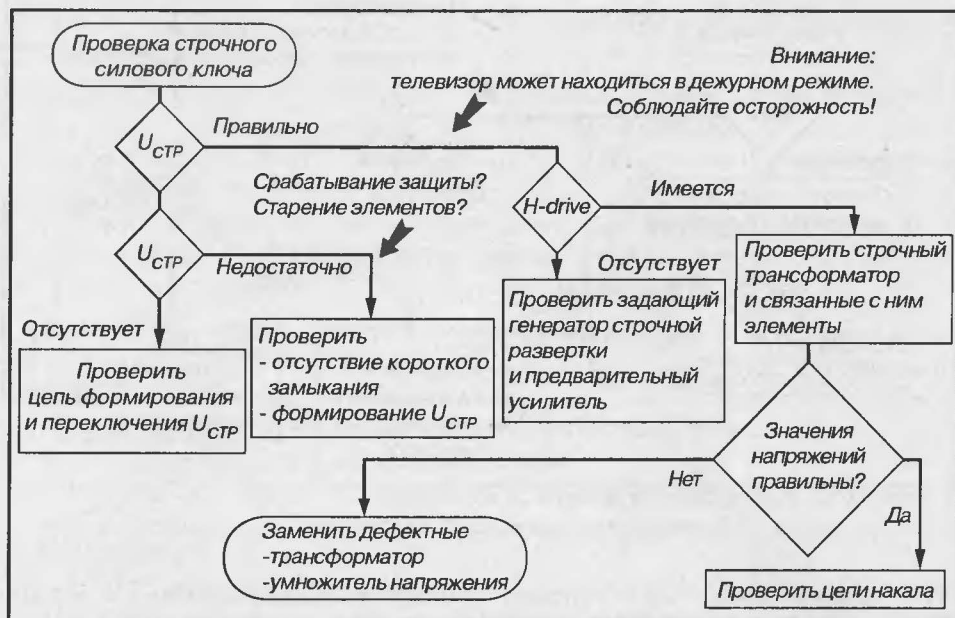
Рис. 13.2. Алгоритм поиска неисправности строчной развертки

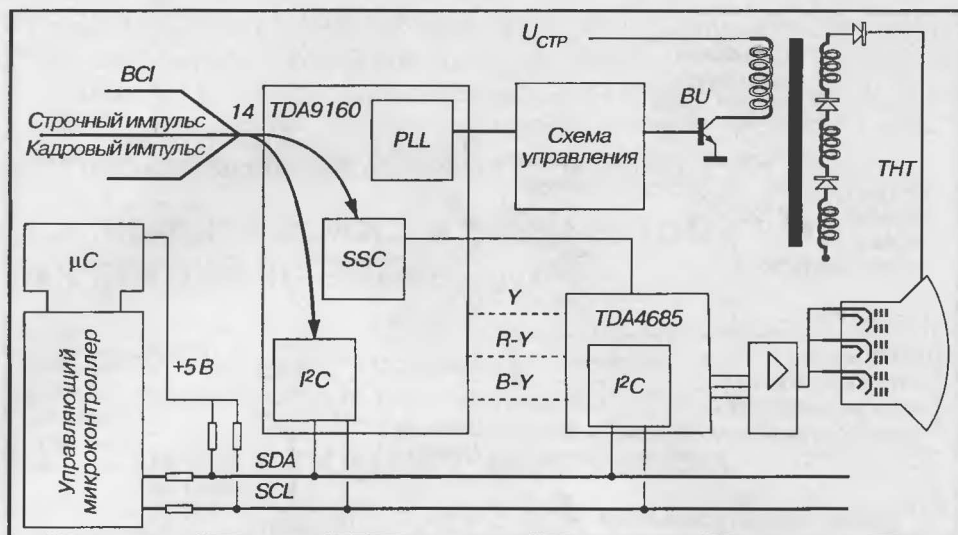
Рис. 13.3. Активация режима безопасности через шину I²C

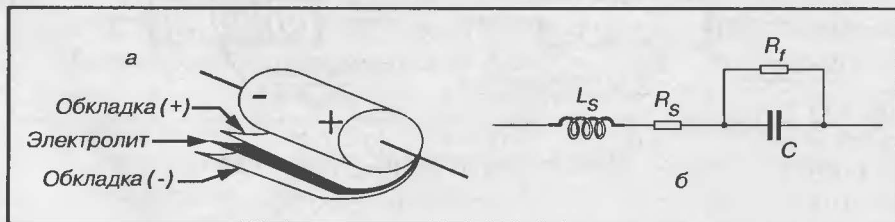
Рис. 13.6. Строение и эквивалентная схема конденсатора

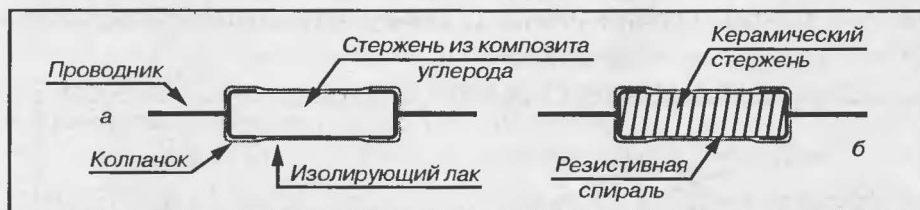
Рис. 13.7. Композитные углеродистые резисторы
